Das Jahrhunderthochwasser 2005

5 Jahre danach!

Behebung der Unwetterschäden

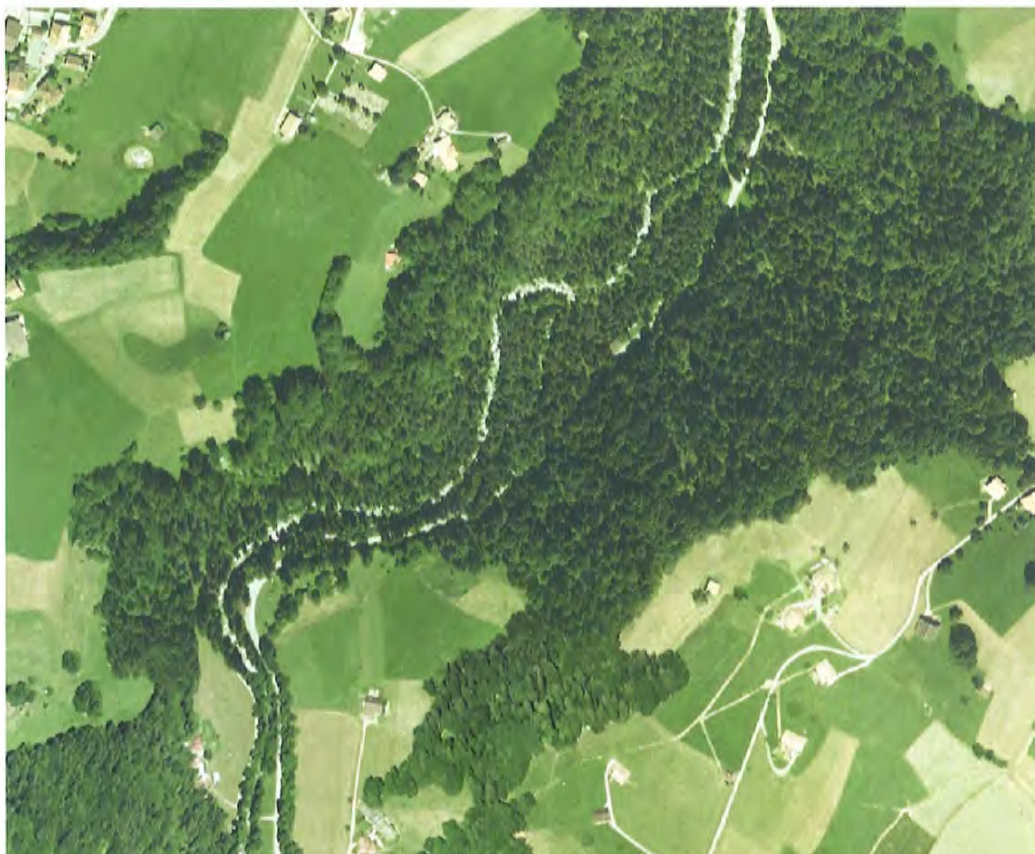
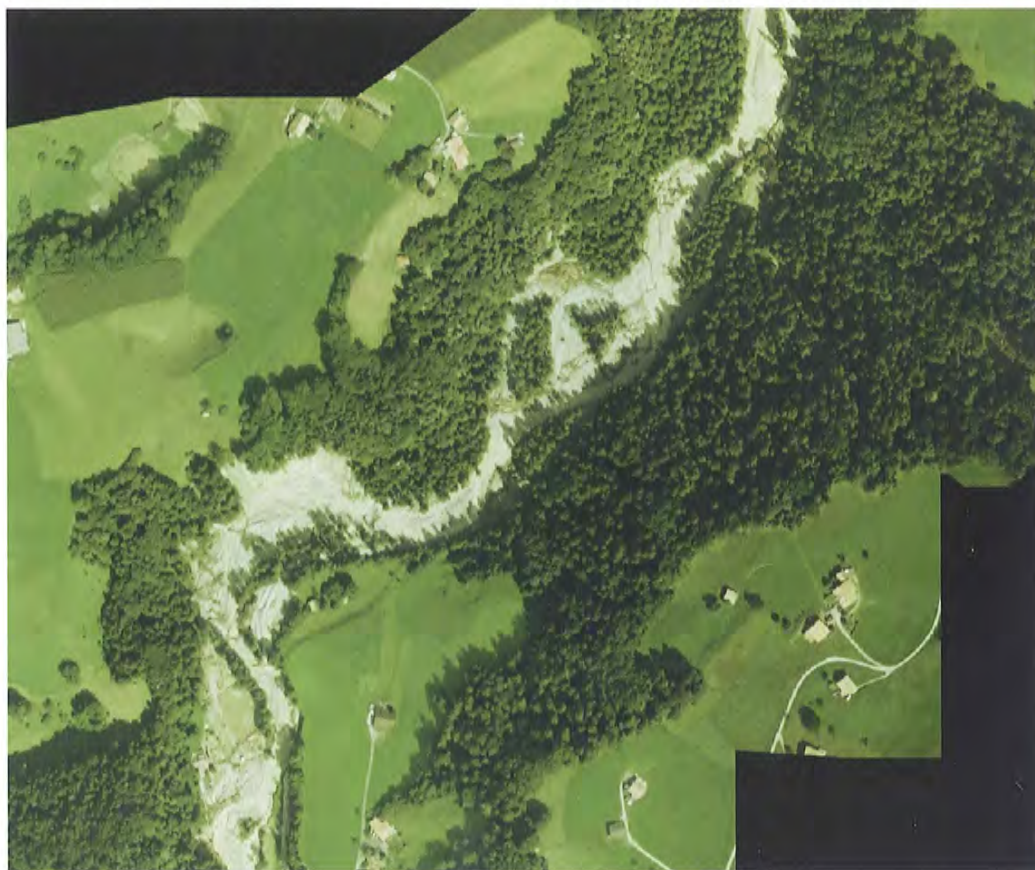
Gerinnebereich Kirel im Gebiet Grund vor (oben) und nach (unten) dem Hochwasserereignis 2005. >

76'000 m³. Von diesen 190'000 m³ Geschiebe gelangten knapp die Hälfte in die Kirel unterhalb Horboden. Das Geschiebe wurde durch Tiefen- und Seitenerosionen, aber auch durch Böschungsrutschungen mobilisiert. Erosive Phasen wechselten immer wieder mit Auflandungsphasen ab.

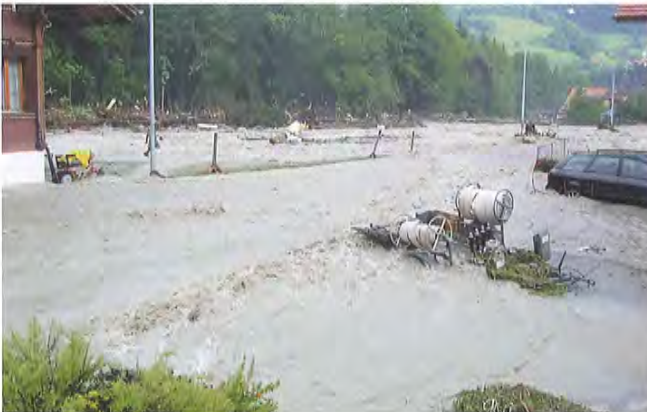
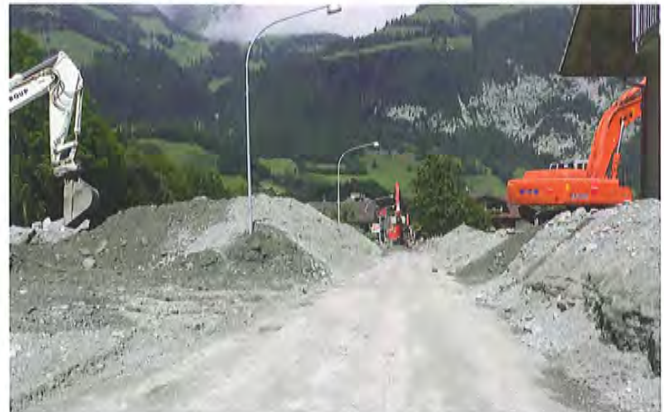
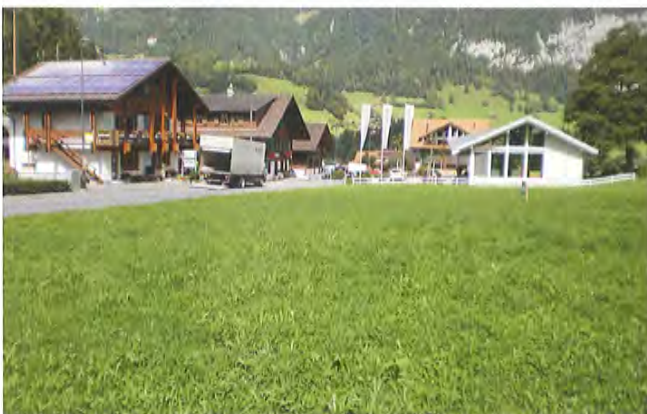
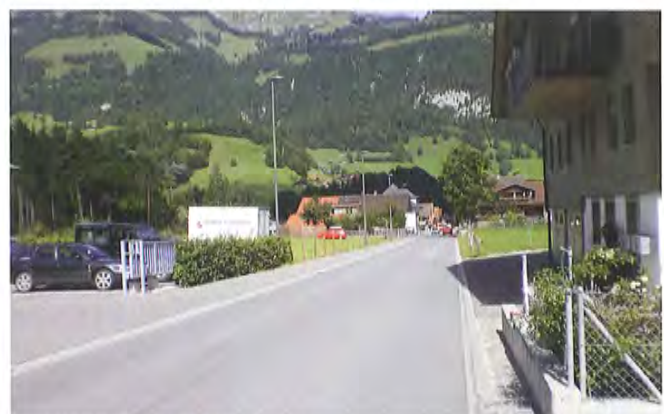
Dorfstrasse Oey während dem Unwetter, beim Aufräumen (oben) und heute, nach der Instandstellung (unten).

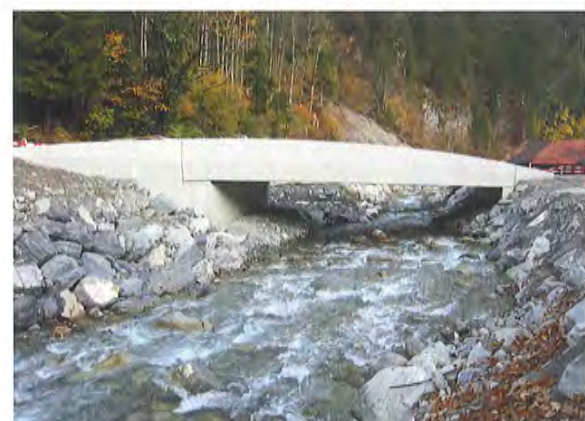
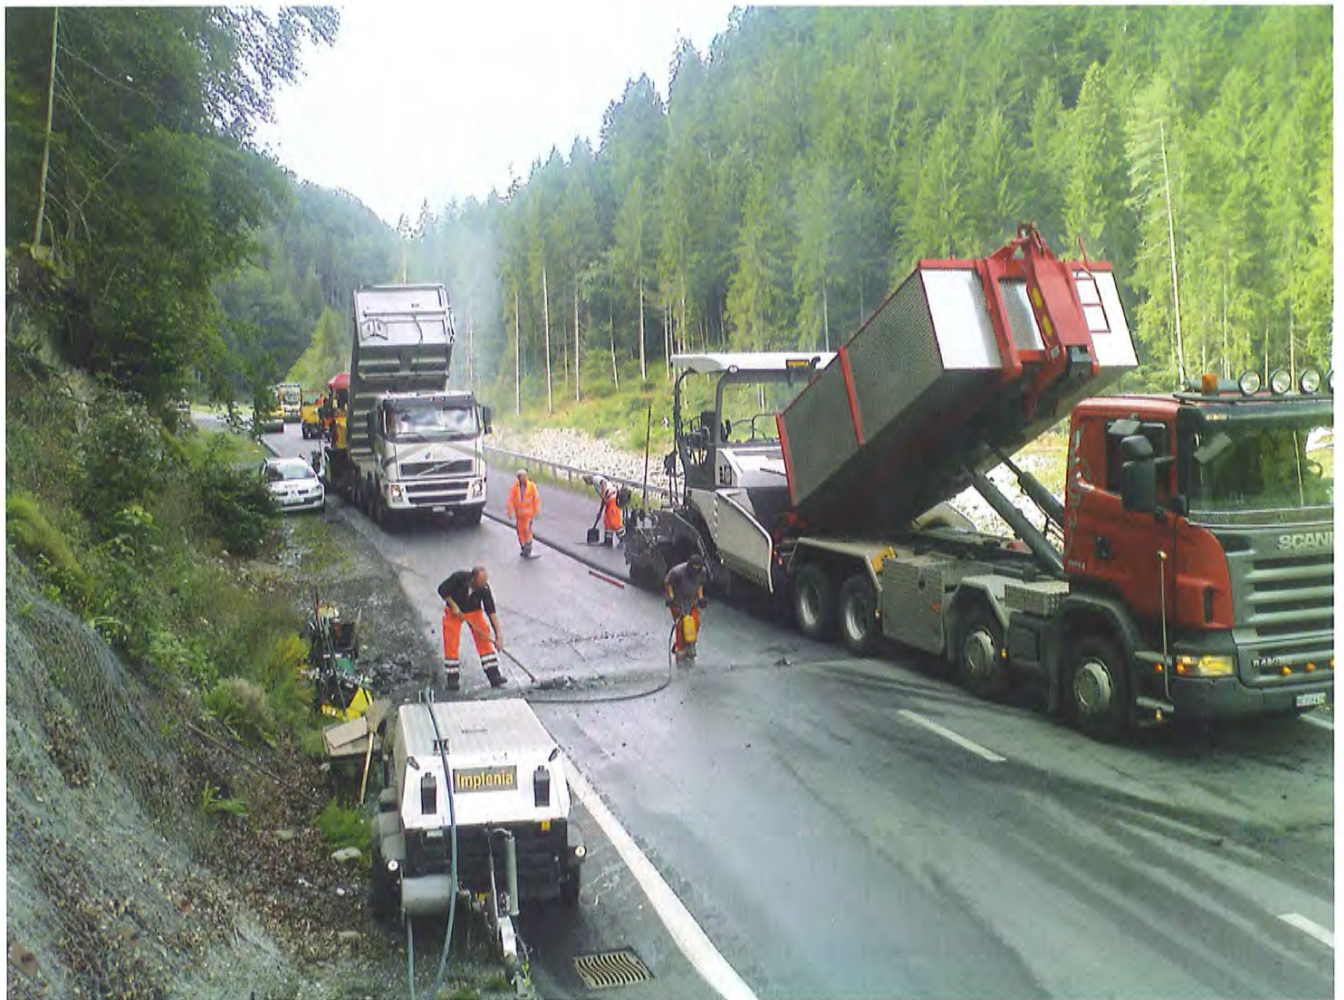
Einbau des Deckbelages auf der Kantonsstrasse im Spätsommer 2009.

Den Abschluss der Bauarbeiten bildete der Einbau des Deckbelages auf der Kantonsstrasse. Dieser wurde im Spätsommer 2009 eingebaut.

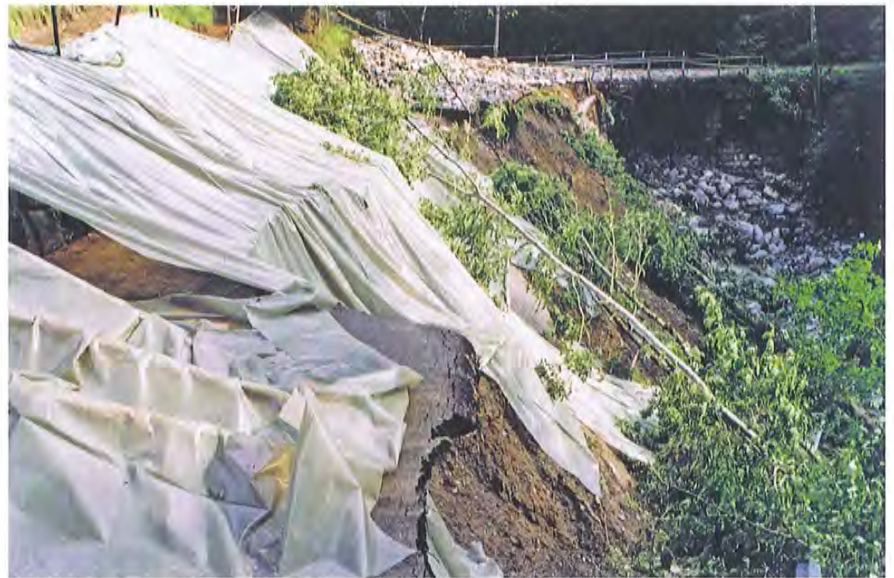
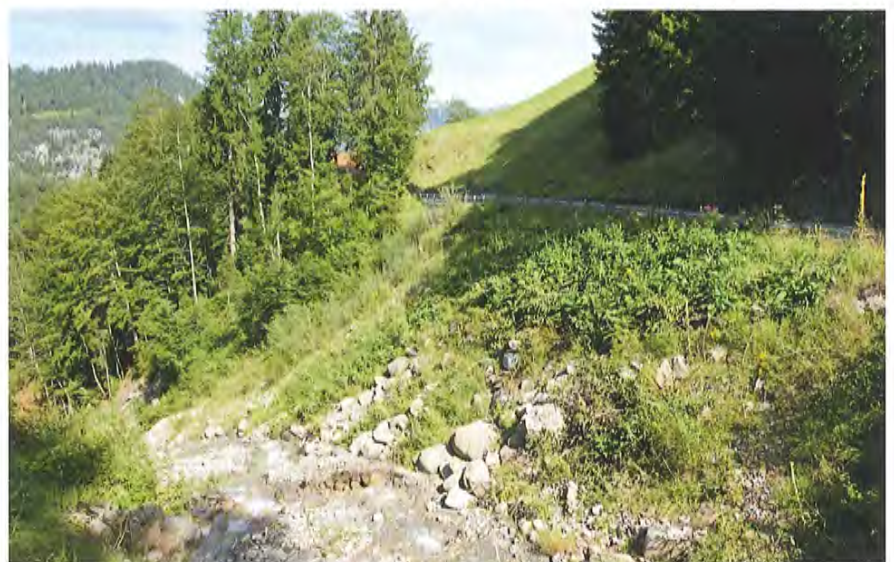
Die riesigen Wassermengen im Klosengraben, vermischt mit Geröll und Holz, verursachten erhebliche Schäden. Die Bachsohle wurde durch die grosse Fließgeschwindigkeit des Wassers bis zu 5 Meter abgetieft und der Böschungsfuss dadurch beschädigt. Die Talflanken und die Böschungen glitten in den Bachlauf. Die Strasse von Rothbad nach Springenboden war auf einer Länge von 50 Metern total zerstört. Die Hauptverbindung zwischen den Bäuerten Horben und Riedern existierte nicht mehr. Die Höhe des Abrisses entlang der ehemaligen Strasse betrug ca. 4 Meter. Die Böschung war sehr steil, total durchnässt und auf der ganzen Länge instabil.

diese Leute. Gemeinsam haben sie die Verbauung des Flüemadgrabens in Saanen ausgeführt. Mit vorhandenem Geröll konnte der Bachlauf um 4,5 Meter angehoben und mit fünf Holzkasten gesichert werden. Die Bauarbeiten dauerten nur sechs Wochen. Die Anwohner waren begeistert von der Arbeitsweise der Saaner. Die Methode zur Verbauung von Bachläufen mit Rundholz wurde richtungsweisend für weitere Verbauungen im Diemtigtal.

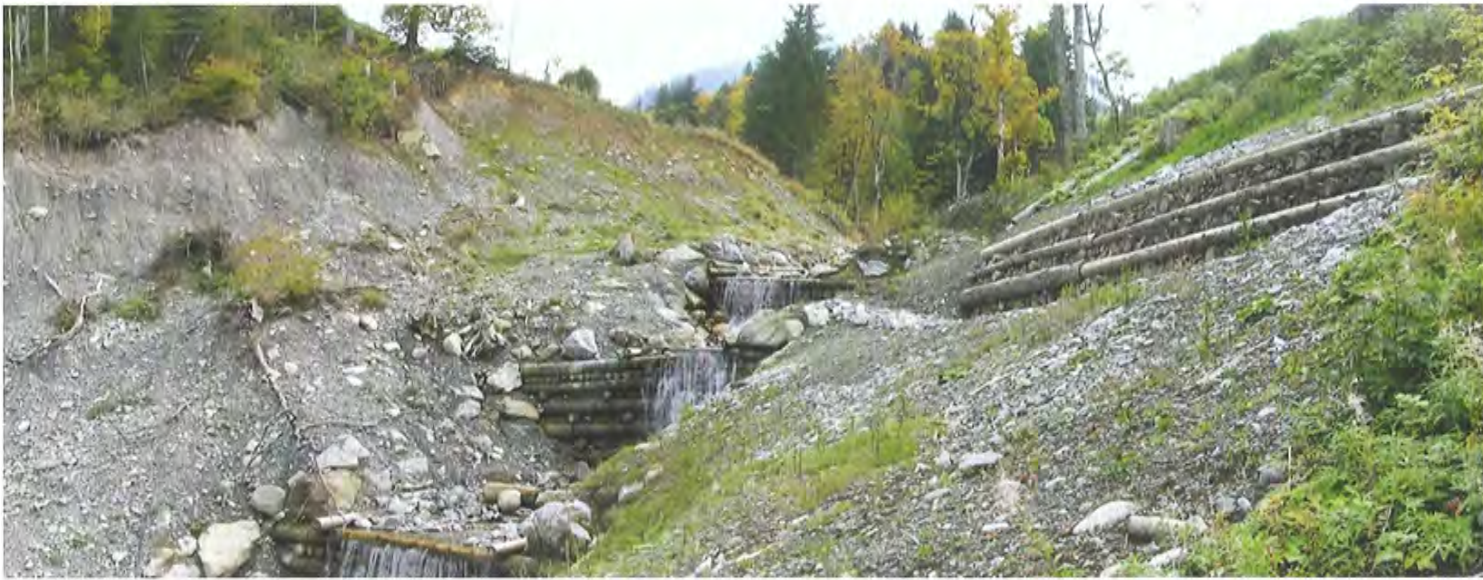
Oben: Die Strasse ist auf einer Länge von 50 Metern zerstört.

Unten: Neue Böschung als Abstützung der Fahrbahn.

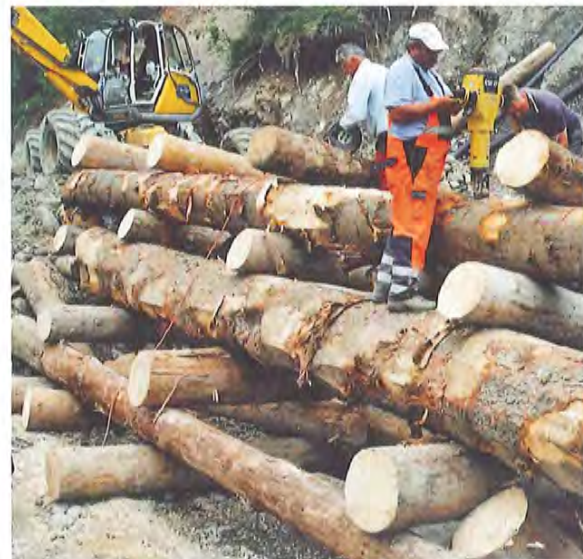
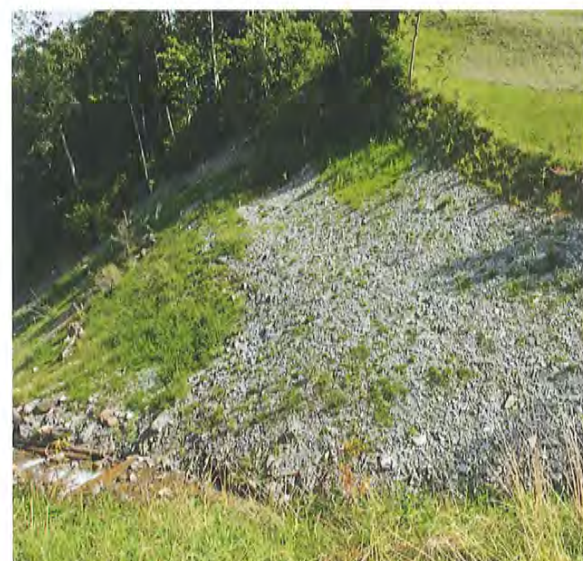
Während des Unwetters führte auch der Klosegraben Hochwasser vermisch mit Erdmaterial und Geröll. Die Bachsohle wurde aufgerissen und bis 4 Meter abgetieft. Im Gebiet Halten war dieses Schadenbild besonders ausgeprägt. Auf beiden Seiten des Baches entstanden mehrere Erdschlipfe. Aus den Anrissen floss Meteorwasser und vernässte die steilen Talflanken zusätzlich. Auf der linken Bachseite reichten zwei Erdschlipfe bis an den Fahrbahnrand des Güterweges Rothbad–Springenboden. Auf der rechten Seite war der Schaden grossflächig und sehr steil. Die Abrisskante befand sich noch 17 Meter vom Wegrand entfernt, hatte jedoch die Tendenz sich weiter auszudehnen.

Oben: Abriss auf der rechten Bachseite.

Mitte: Detailansicht eines Holzkastens.

Das Hangwasser wird mit Sickerrohren in den Klosegraben geleitet. Die Stabilisierung des Hanges erfolgte mit einem Holzrost in der Neigung von 2:3. Dies erlaubte den Bau einer natürlichen Böschung. Zur Erstellung des Holzrostes wurden 160 m³ Rundholz und 720 Schwellennägel benötigt. Das Rundholz stammte aus Wäldungen im Diemtigtal. Würden die Stämme mit einem mittleren Durchmesser von 40 cm aneinandergereiht, so ergäbe dies eine Länge von knapp 1'300 Metern. Das vorhandene, tonigsiltige Material durfte für den Böschungsaufbau nur im Sandwichverfahren verwendet werden. Das Mischmaterial, 1'700 m³, stammt aus der Grube Würzi in Schwenden. Zur Verlängerung der Lebensdauer des Rundholzes überdeckte man die Holzkonstruktion mit Erdmaterial. Als Pionierpflanzen zur Bestockung der Böschung dienen Stecklinge aus einheimischen Hölzern. Bis eine natürliche Begrünung vorhanden ist, übernimmt der Holzrost die Abstützung des Hanges.

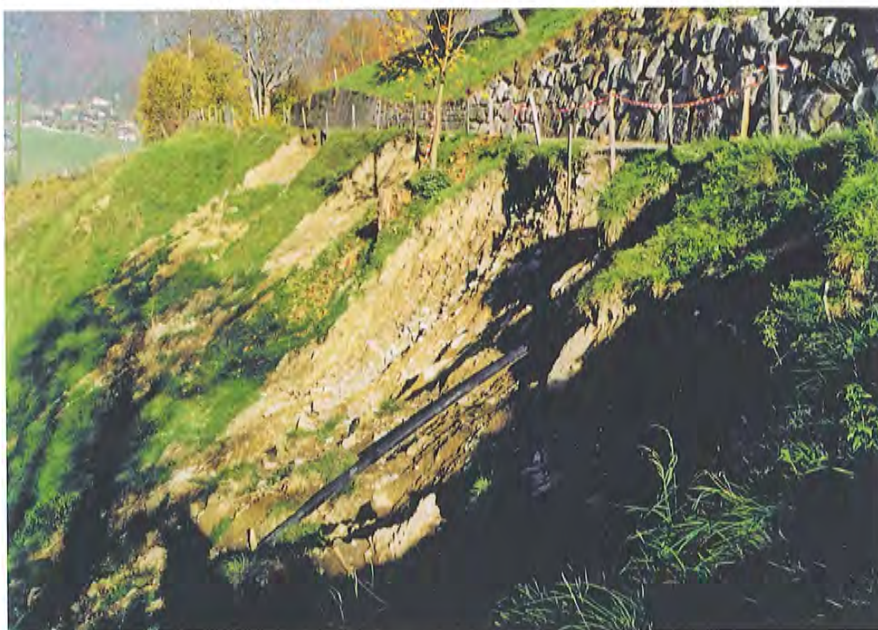
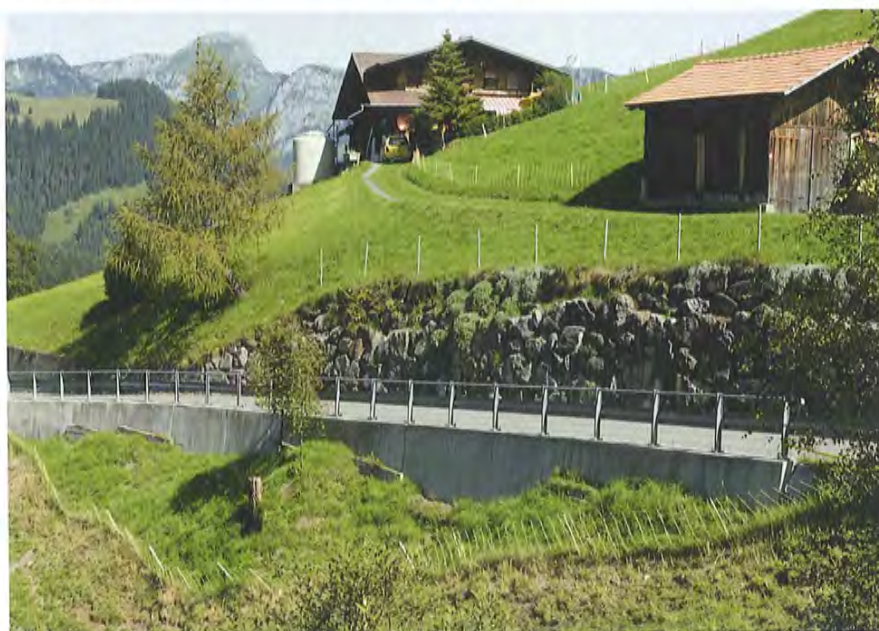
Das Pletschengräßli vermochte die anfallende Geschiebefracht nicht mehr abzuleiten. Das Wasser floss mehrere 100 Meter über den Güterweg Hubel–Pletschen und verursachte im Gebiet Zubach grossen Schaden. Auf einer Länge von 45 Metern entstanden entlang des talseitigen Wegrandes 4 Erdschlipfe. Die Strasse war nur

Oben: Vier Erdschlipfe reichten bis zum Fahrbahnrand.

Bei der Injektionsvernagelung handelt es sich um ein neuartiges Verfahren, welches bei Schäden an der Strasse von Oey nach Diemtigen ebenfalls ausgeführt wurde. Die Betonmauer wird auf Bohrpfählen abgestützt und mit Injektionsankern schräg ins Erdreich verankert. Die Verankerungslängen betragen 12 bis 18 Meter und liegen somit ausserhalb des Gleitkreises der Mauer. Die talseitige Böschung wird dadurch nur gering belastet. Die Strasse konnte wunschgemäss anfangs Dezember 2005 für den Motorfahrzeugverkehr geöffnet werden.

Unten: Neue Stützmauer in Beton mit einer Injektionsvernagelung verankert.

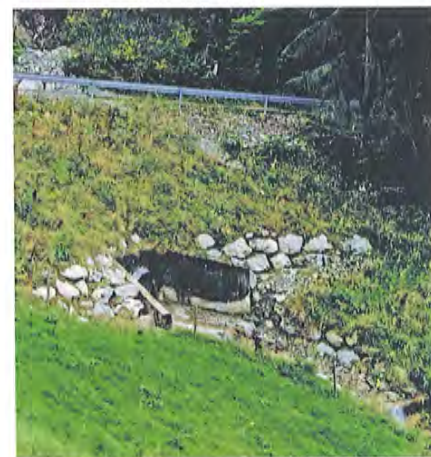
Oben: Fahrbahnrand und Böschung sind beschädigt und das Stahlrohr freigelegt.

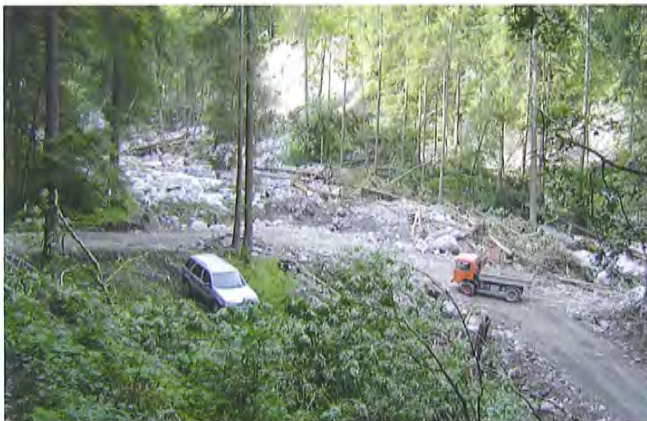
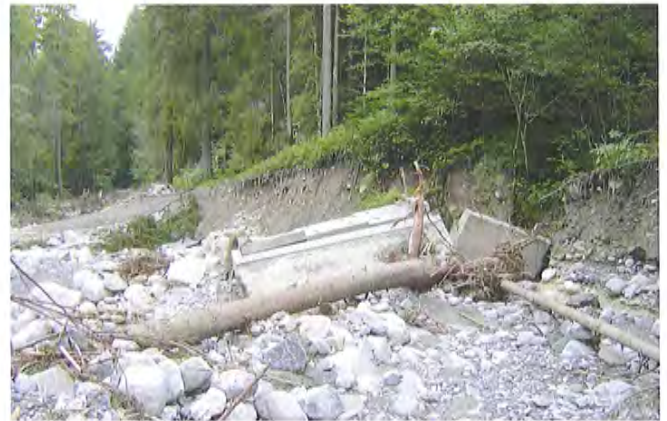
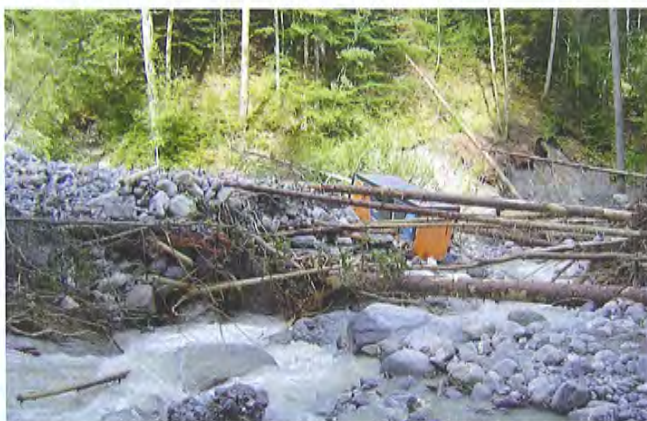
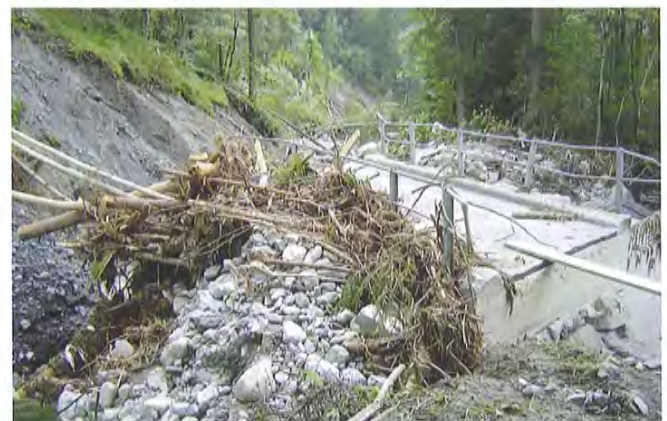
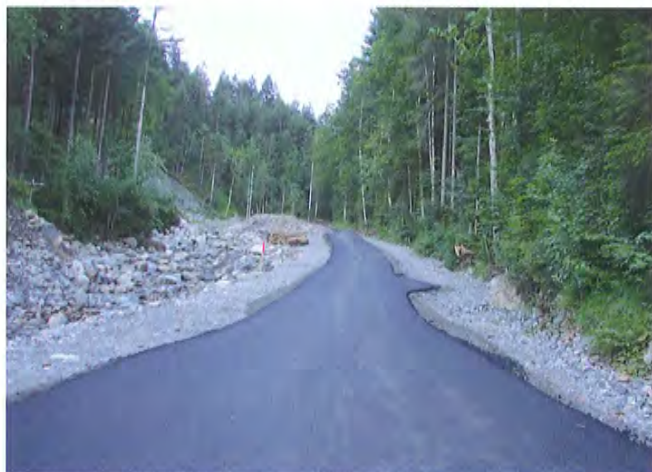
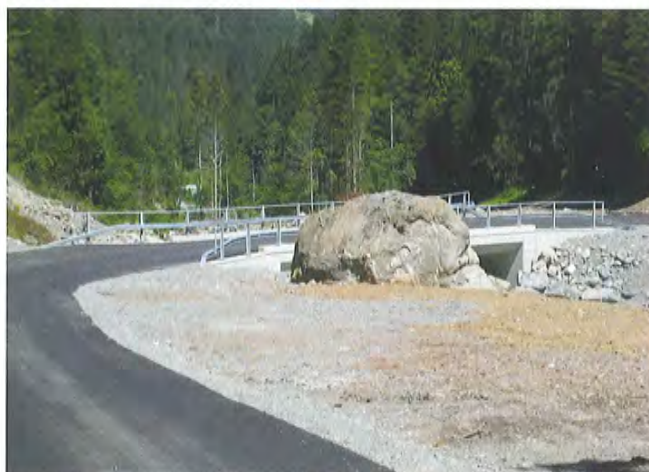
Schadenplätze der Kirelstrasse nach dem Unwetter.

Bei der Wiederherstellung wurde die alte Linienführung wo möglich beibehalten, 4 Brücken mit grösseren Querschnitten neu erstellt und die restlichen, kleineren Objekte saniert. Praktisch auf der ganzen Streckenlänge wurden längs des Kirels Blocksätze

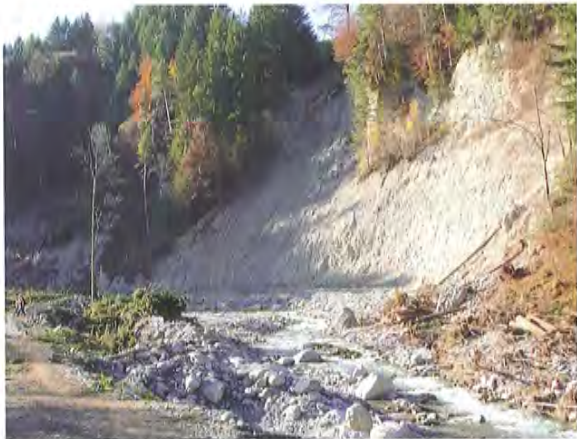
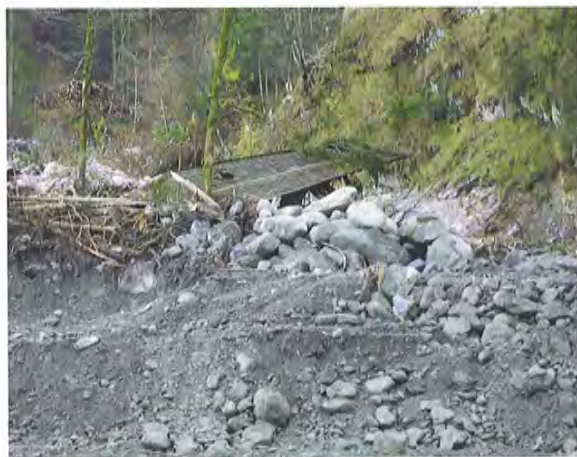
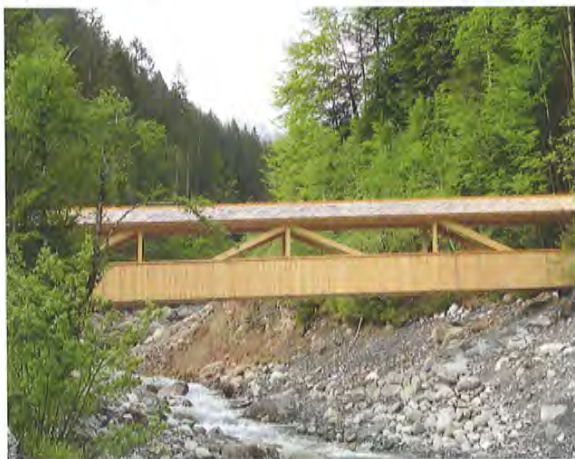
Oben: Verschütteter Wanderweg durch Hangrutsch.

Mitte: Verschüttete Wanderwegbrücke im Horboden.

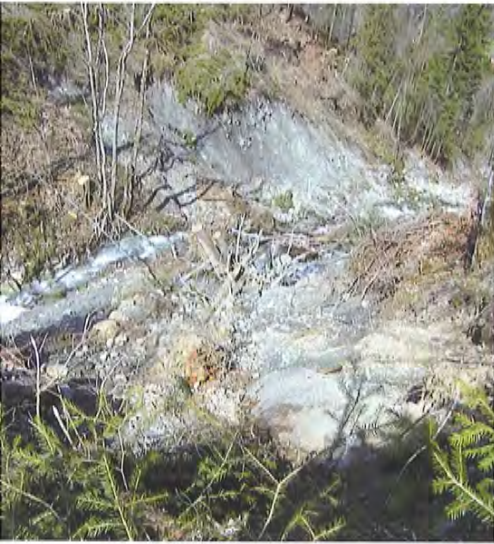
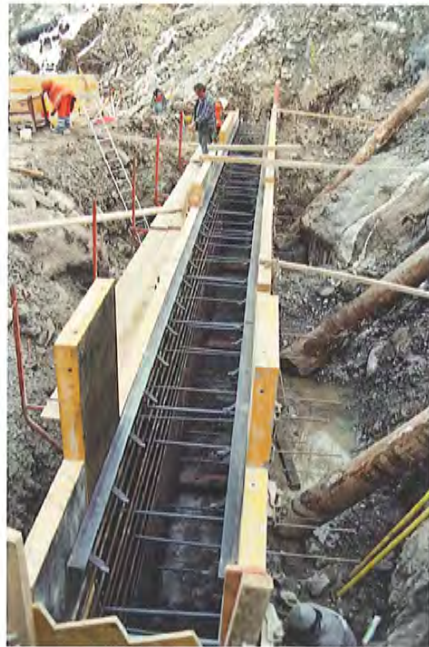
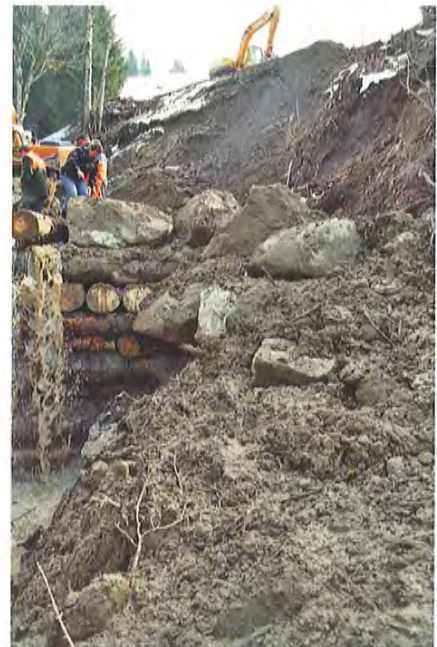
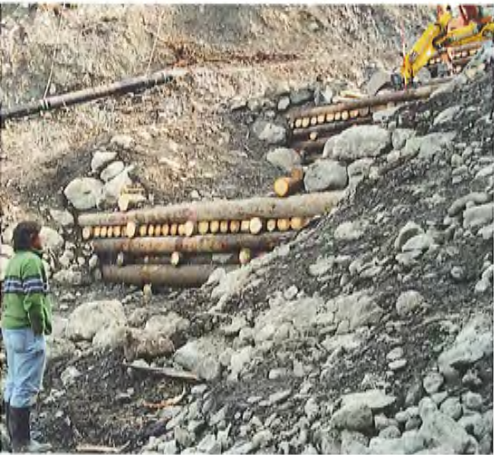
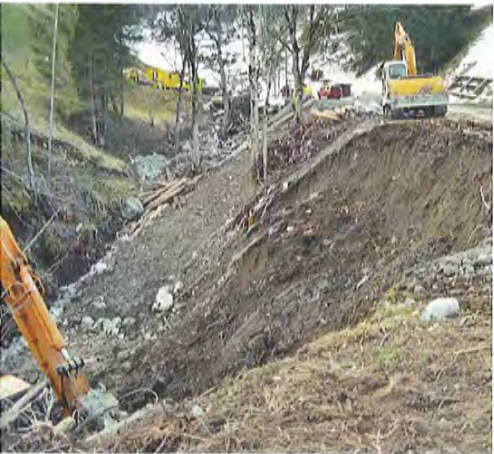
Die grossen Wassermengen hatten massive Sohlensenkungen im Bereich der Verbauung verursacht. Kombiniert mit den starken Wasseraustritten in den Seitenböschungen hat sich auch dort Erdmaterial gelöst und ist in den Klosengraben abgerutscht. In diesem kritischen Abschnitt hob man die Sohle mit den acht Holzkästen rechtzeitig auf das ursprüngliche Niveau an. Ohne diese Massnahme wäre die Strasse Riedern–Springenboden beidseitig der Verbauung gefährdet und der Klosengraben hätte sich in dem steilen Abschnitt voraussichtlich weiter abgetieft. Die instabile Hanglage sorgte während der Bauzeit für brenzlige Situationen, die zum Glück ohne Unfall endeten. Sie verursachte im März 2007 auf der linken Seite einen Hangrutsch, wodurch der im Bau befindliche Holzkasten beschädigt und die Strasse stark gefährdet wurde. Nach grösseren Regenfällen im Juli 2007 löste sich zudem auf der rechten Seite ein Hangrutsch, welcher von der Bäuert Riedern in Zusammenarbeit mit dem Bundesamt für Landwirtschaft und der kantonalen Abteilung für Strukturverbesserungen und Produktion (ASP) verbaut wurde. Die Bauarbeiten wurden im Sommer 2007 abgeschlossen und mit CHF 409'000.– abgerechnet.

Links, von oben:
 Grosse Schäden im Klosengraben.
 Erstellen von Holzkästen.
 Hangrutsch im März gegen die Strasse.
 Hangrutsch saniert.

Oben Mitte: Bau der untersten Sperre in Beton.
 Oben rechts: Gefährliche Arbeiten bei instabilen Hängen.
 Unten: Die Verbauung bewährt sich.

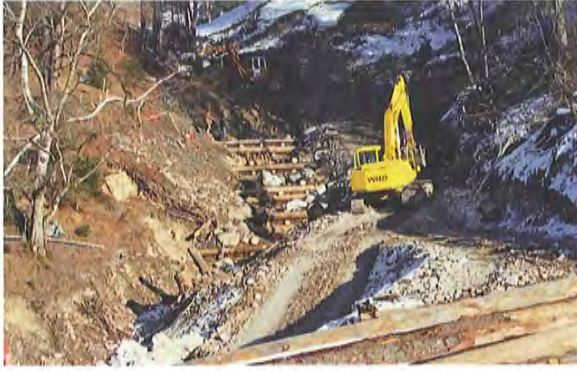
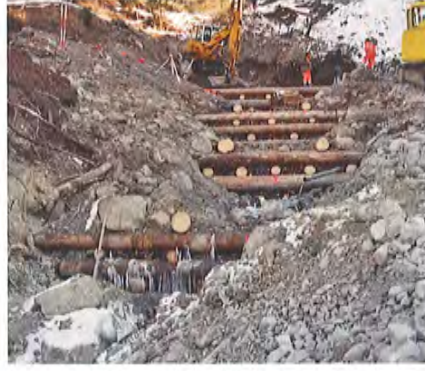
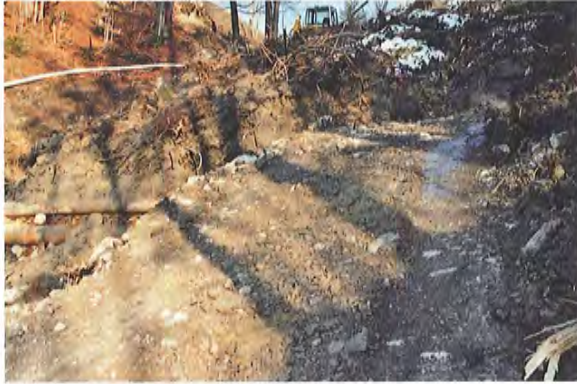
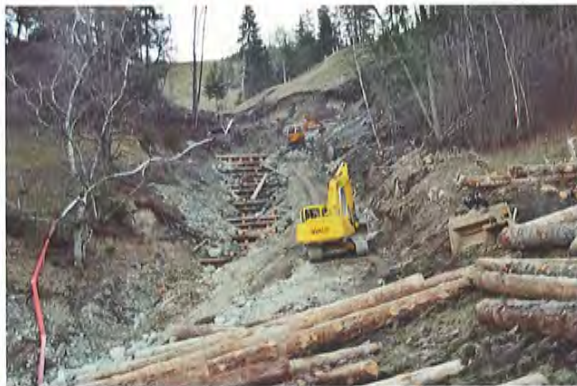
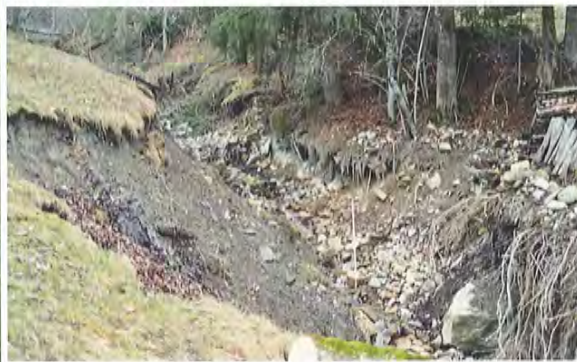
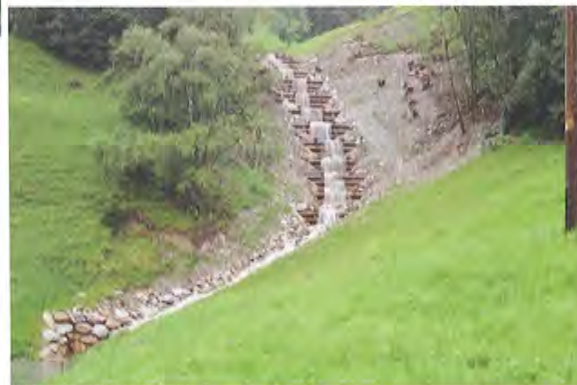
Kombiniert mit den starken Wasser-
austritten in den Seitenböschungen
hat sich auch dort Erdmaterial gelöst
und ist zusätzlich in den Rütigraben
abgerutscht. Die Böschungsanrisse
und -abgänge waren besonders un-
terhalb der Kronegg massiv und erfor-
derten dort verstärkte Massnahmen
zum Schutz des Kronegghauses und
der Strasse unterhalb vom Abschnitt
Kronegg-Tiefenbach.

Im kritischen Abschnitt wurden
13 Holzkästen auf das ursprüngliche
Niveau angehoben. Ohne die Ver-
bauung hätte sich der Rütigraben im
steilen Abschnitt voraussichtlich wei-
ter abgetieft. Der milde Winter und
die regelmässigen Wasseraustritte
auf der Oberfläche der Lehmschich-
ten hat die Stabilität der Seitenhänge
während der Bauzeit verschlechtert.
Während den Bauarbeiten waren die
Hänge extrem instabil. Dies hatte zur
Folge, dass ein weiterer Hangrutsch
die bereits angebrachten Bachver-
bauungen verschüttete. Somit musste
nebst dem ursprünglichen Graben ein
weiterer Hang verbaut werden.

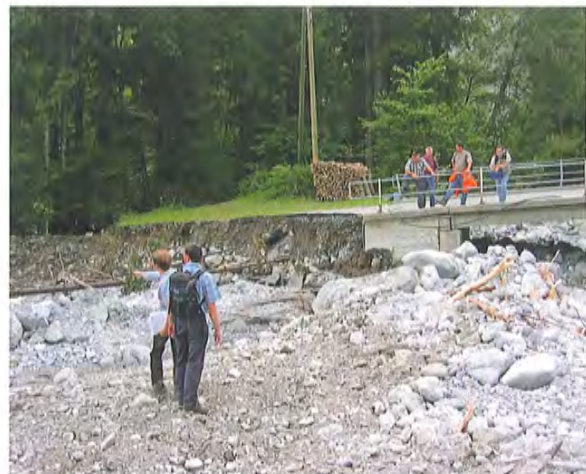
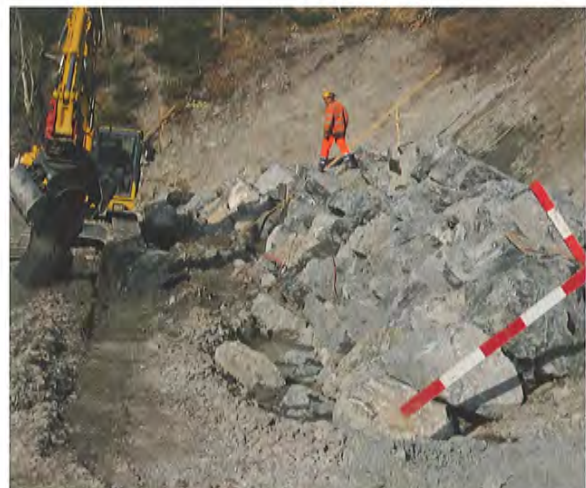
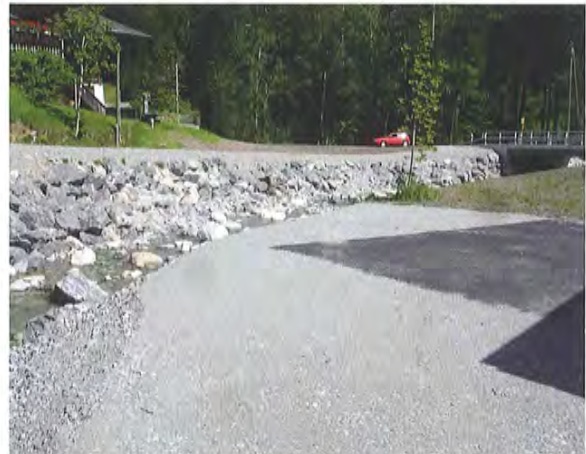
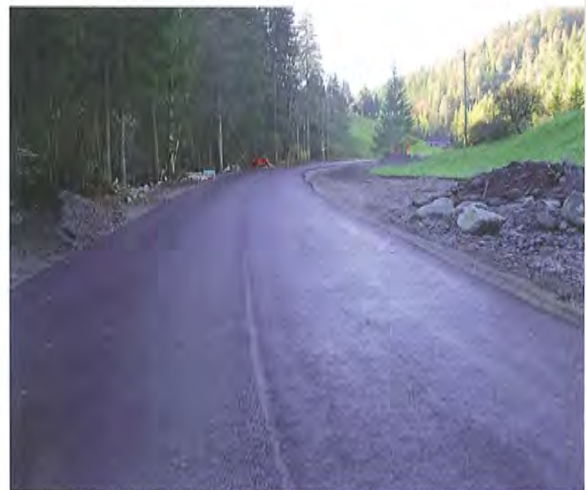
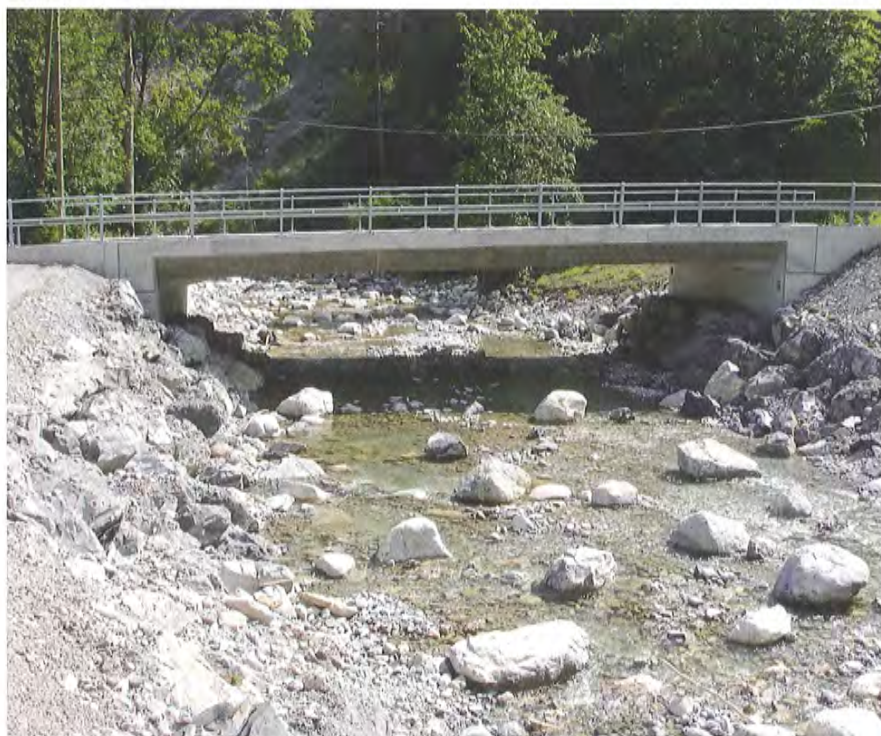
Verbauung mit Natursteinen.
Neue Bachverbauung im Bereich Wampflen.
Neuangelegte und verbaute Talstrasse.

Unten links:
Neuerbaute Wampflenbrücke.

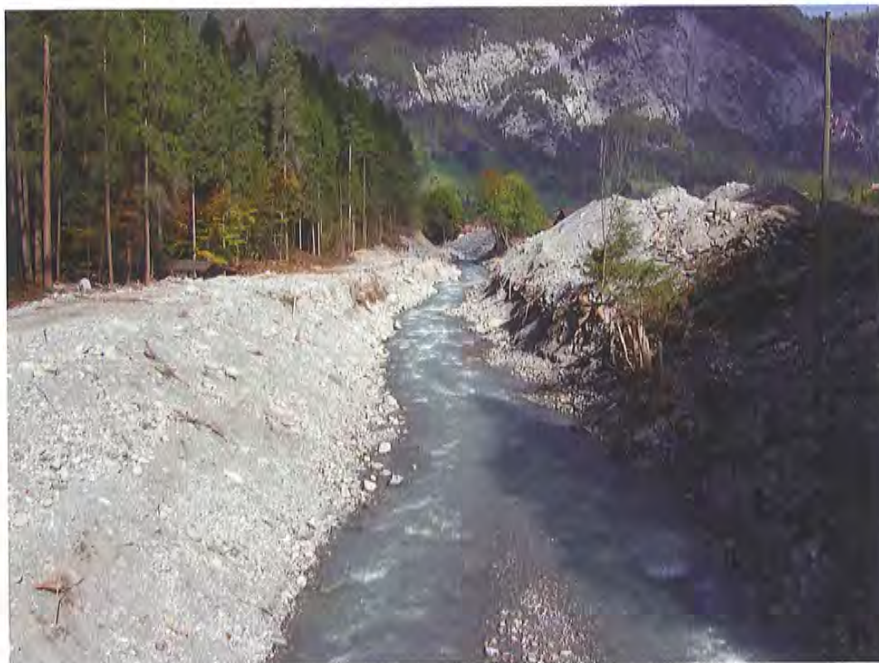
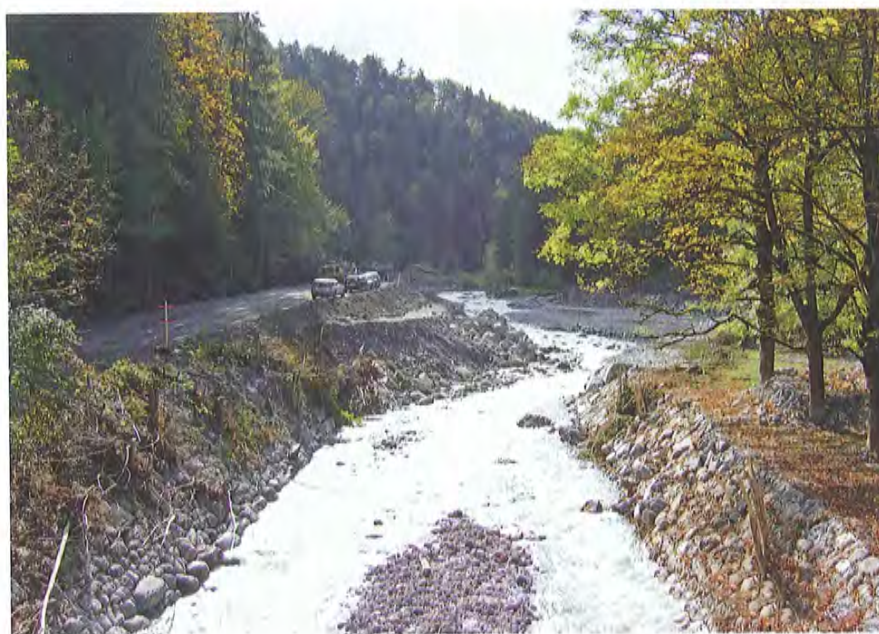
Oben: Blick von der Katzenlochbrücke Richtung Dorf Oey.

Unten: Zurechtweisung der Kirel.

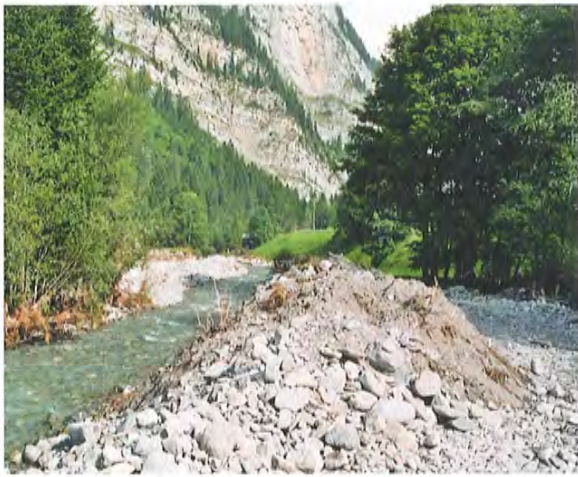
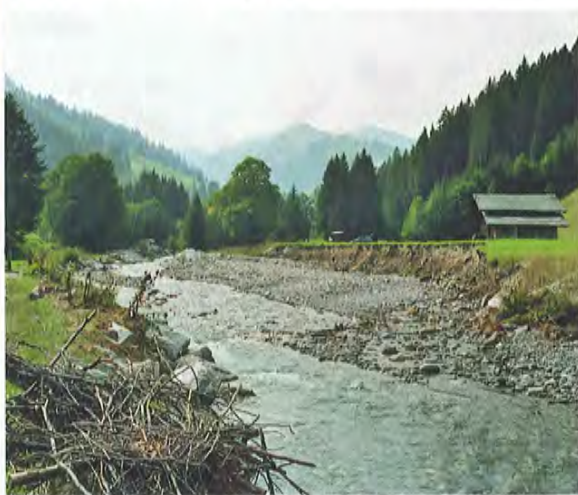
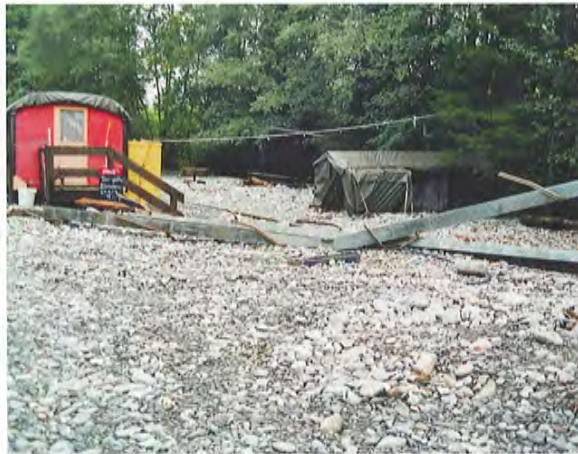
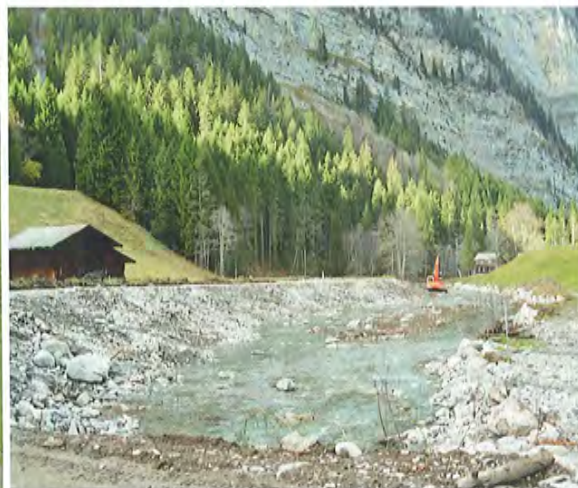
Grosse Schäden besonders am Ufer des Fildrich.

Sanierung des linken Ufers mit Holzkästen.

Fertig erstellte Sanierung.

Die Behebung der Schäden an der Renaturierung wurde über den Renaturierungsfond in Auftrag gegeben und abgerechnet. In Zusammenarbeit mit der Schwellenkorporation wurde schon im Oktober 2005 mit den Arbeiten begonnen. Das Bachbett des Fildrich wurde ausgebaggert, die Schäden an den Verbauungen behoben, das linke Ufer der Renaturierung mit Raubäusern und Holzkästen fachgerecht und naturnah verbaut. Nach Abtransport vom überflüssigen Material konnten die Arbeiten Mitte November 2005 abgeschlossen und mit einem Aufwand von CHF 76'000.– abgerechnet werden.

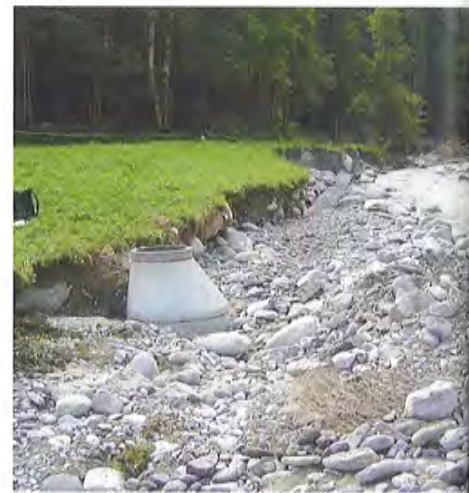
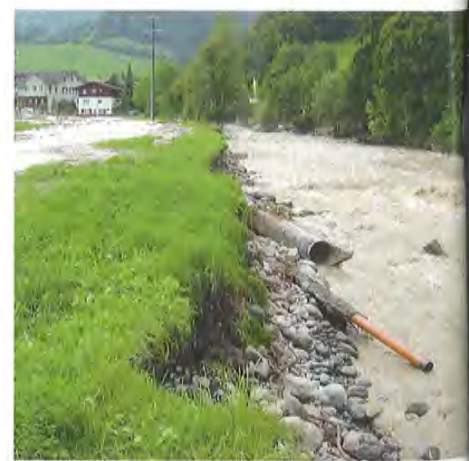
Schäden im Grund (oben) und in der Bärenmatte Oey (unten).

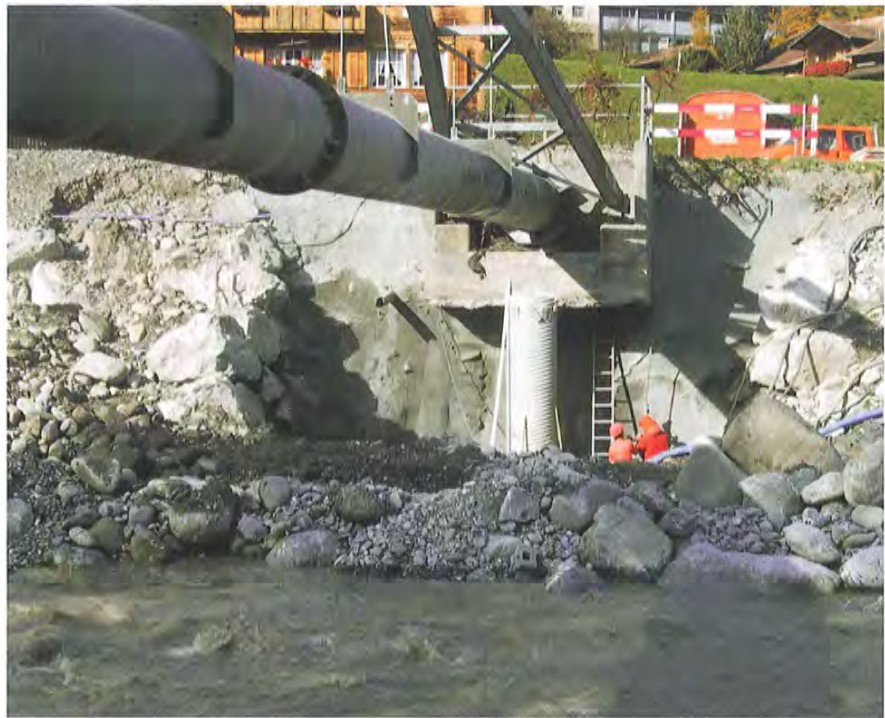
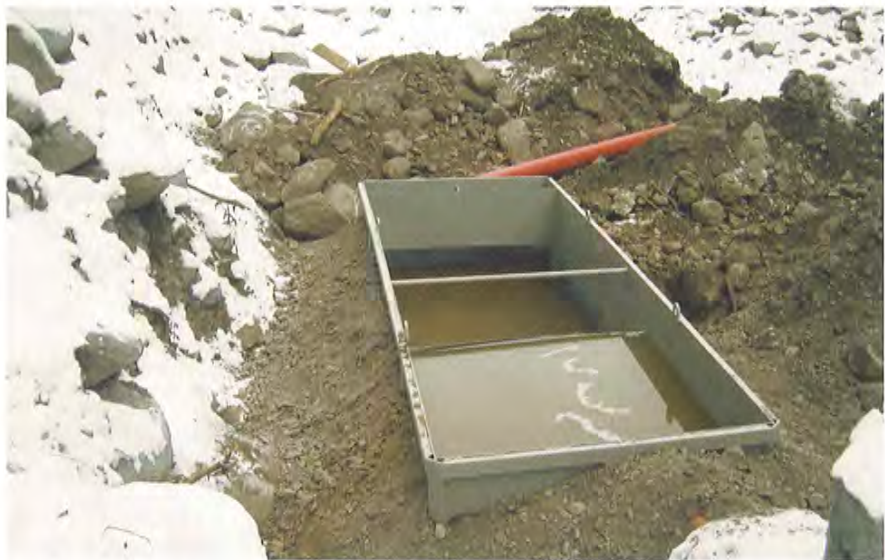
Bild oben: Rohrbrücke über die Simme.
Bild unten: Absetzbecken.

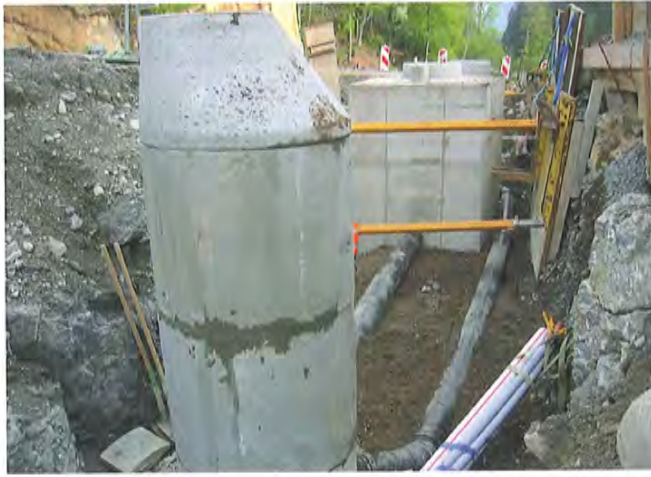
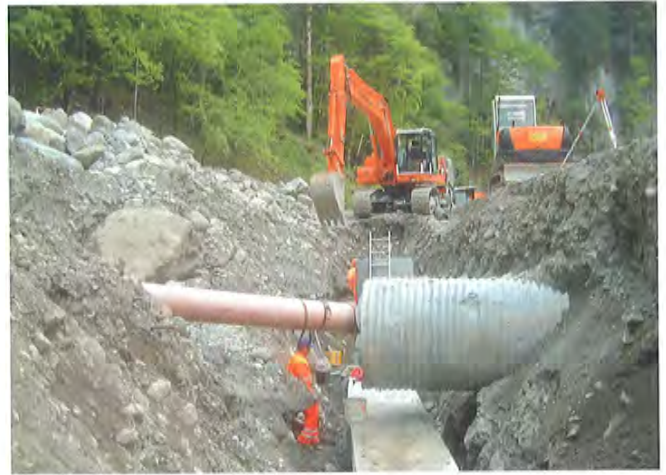
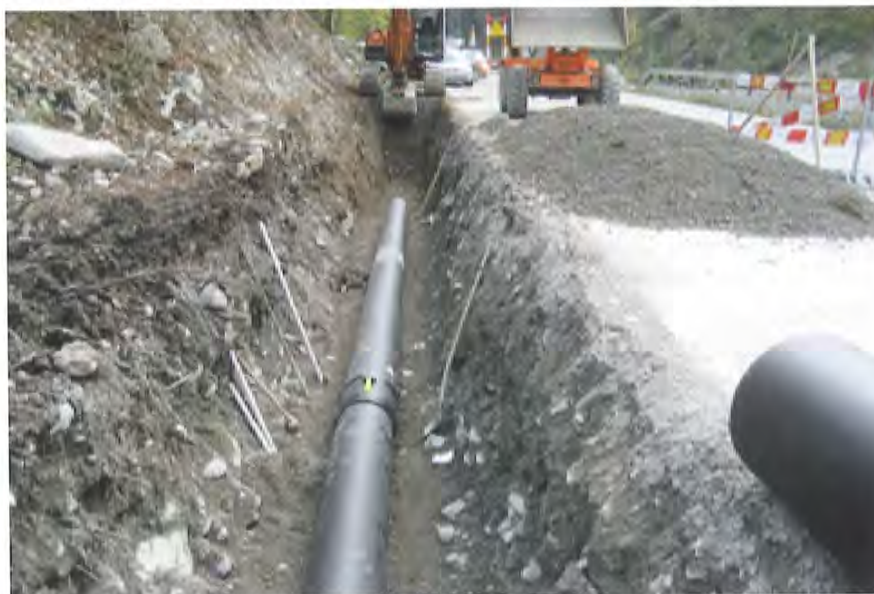
Auf Grund einer ersten Stellungnahme im Februar 2007 wurde das Kanalisationsprojekt überarbeitet. Im Bereich der Fassung ist eine Doppelrohrleitung über eine Länge von 350 Metern erstellt worden. Das Mediumrohr aus PE ist verschweisst und zentriert in ein PE-Hüllrohr verlegt.

Zur Kontrolle des Rohrleitungssystems wurden Jansen-Doppelwand-Schächte versetzt; diese bestehen aus zwei getrennten Kammern. Dies ermöglicht die Überprüfung der Dichtheit des Schachtes und der angeschlossenen Doppelrohrleitung. Zur Verhinderung einer Längsdrainage sind als zusätzliche Massnahme Querriegel mit Lehm erstellt worden. Allfällig aufstauendes Sickerwasser fliesst über Rohrleitungen seitlich in den Kirel.

Oben links: Schachtbauwerke.
Oben rechts: Querung Goldbach.
Unten: Doppelrohrverlegung.
